Seewasserwerk "Moos" in Wollishofen (Zürich)

Beschreibung: ein bauökologisches „Weltwunder“

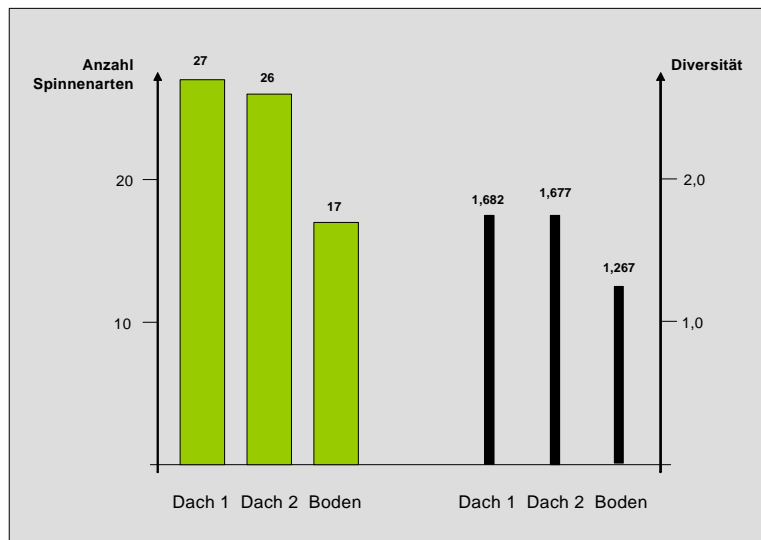
Abb: Artenzahl und Shannon-Diversität der erfassten Spinnenarten auf zwei untersuchten Dächern sowie einem dazwischen liegenden Bodenstandort mit vergleichbarer Wiesenvegetation

Die Untersuchungen konnten auf den Dächern deutlich mehr Spinnenarten (27, resp. 26) nachweisen wie auf dem Bodenstandort (19), was die Hypothese des Einflusses der Mahd zu bestätigen scheint.

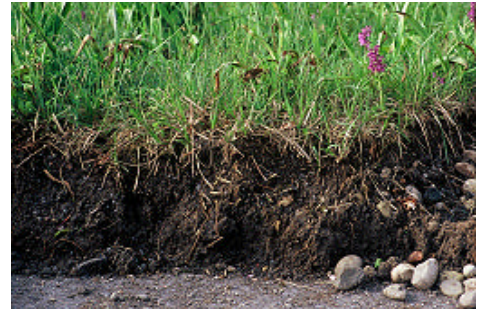
Oberboden mit Kies (Foto: Stephan Brenneisen)

Das eigentliche Substrat für die Dachbegrünung besteht aus 5 cm Kies (als Drainageschicht) und 15 - 20 cm Oberboden. Es kann angenommen werden, dass dieses Ober-

bodensubstrat aus der Umgebung stammte bzw. wohl beim Bau der Gebäude vor Ort selbst anfiel und auf den Dächern wieder verwendet wurde. Nach 90 Jahren haben sich die zwei Substratschichten vermischt, ohne negativen Auswirkungen auf die Dachabdichtung und den Bewuchs. Nach 90 Jahren mussten bisher nur an den Rändern Ausbesserungen gemacht werden (Erneuerung der Dachabdichtung). Ansonsten ist die Dachabdichtung immer noch im Originalzustand und funktionsfähig.
